Διαρροή νερού περιμετρικά του πώματος φιλτραρίσματος

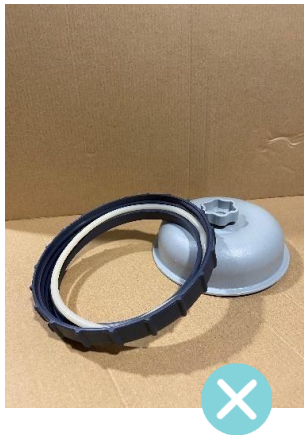
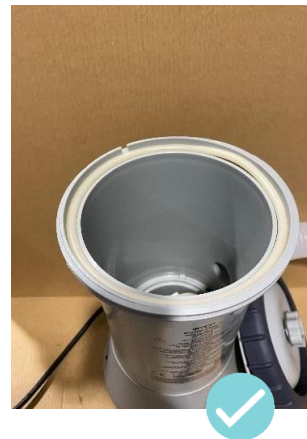
Υπάρχουν διάφοροι λόγοι για τους οποίους μπορεί να υπάρξει διαρροή νερού από το επάνω πώμα ενός συστήματος φιλτραρίσματος με κασέτα. Ο κύριος λόγος είναι ένας δακτύλιος στεγανοποίησης που δεν έχει τοποθετηθεί σωστά. Ο δακτύλιος στεγανοποίησης δεν θα πρέπει να βρίσκεται στο σημείο όπου το πώμα έχει σπείρωμα, αλλά σε μία εγκοπή στο σώμα του φίλτρου κάτω από το πώμα. Λόγω της εσφαλμένης τοποθέτησης του δακτυλίου, το φίλτρο δεν σφραγίζεται σωστά, γεγονός που μπορεί να προκαλέσει διαρροή νερού.

Παρακάτω θα βρείτε μια εικόνα της σωστής και της λανθασμένης τοποθέτησης του δακτυλίου στεγανοποίησης. Παρακαλούμε ελέγξτε εάν ο δακτύλιος στεγανοποίησης έχει τοποθετηθεί σωστά. Εάν όχι, ακολουθήστε τα παραπάνω σημεία.

- Βήμα 1:** Χαλαρώστε το βιδωτό παξιμάδι του πώματος και αφαιρέστε το πώμα.
- Βήμα 2:** Αφαιρέστε το στεγανοποιητικό δακτύλιο εάν βρίσκεται στην περιοχή σπειρώματος του πώματος.

(Αν έχει σφηνώσει στο εσωτερικό, μπορείτε να χτυπήσετε ελαφρά στο έδαφος για να χαλαρώσει ο δακτύλιος στεγανοποίησης)
- Βήμα 3:** Τοποθετήστε τον δακτύλιο στεγανοποίησης στην κυκλική εγκοπή στο σώμα του φίλτρου (στο σημείο που τοποθετείτε το καπάκι)
- Βήμα 4:** Τοποθετήστε το πώμα πάνω στον δακτύλιο στεγανοποίησης.
- Βήμα 5:** Σφίξτε το βιδωτό παξιμάδι του πώματος.
