Filtreleme kapağı etrafında su sızıntısı

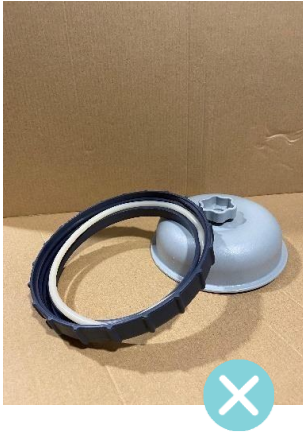
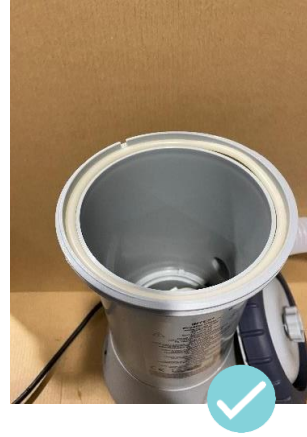
Bir kartuş filtrelemesinin üst kapağından su sızmasının birkaç nedeni vardır. Ana neden, kötü yerleştirilmiş bir sızdırmazlık halkasıdır. Sızdırmazlık halkası kapağın dişli olduğu yerde değil, kapağın altında filtreleme gövdesindeki bir olukta olmalıdır. Halkanın kötü yerleştirilmesi nedeniyle, filtreleme düzgün bir şekilde kapatılmaz ve bu da su sızıntısına neden olabilir.

Aşağıda doğru ve yanlış takılmış sızdırmazlık halkasının bir resmini bulacaksınız. Lütfen sızdırmazlık halkasının doğru takılıp takılmadığını kontrol edin. Doğru takılmadıysa, lütfen yukarıdaki adımları takip edin.

- Adım 1:** Kapak vida somununu gevşetin ve kapağı çıkarın.
- Adım 2:** Sızdırmazlık halkası, kapağın dişli bölgesindeyse çıkarın.
(İçeride sıkışmışsa, sızdırmazlık halkasını gevşetmek için halkayı hafifçe yere vurabilirsiniz)
- Adım 3:** Sızdırmazlık halkasını filtreleme gövdesindeki dairesel oluğa yerleştirin (kapağı yerleştirdiğiniz yer).
- Adım 4:** Kapağı sızdırmazlık halkasının üzerine yerleştirin.
- Adım 5:** Kapaktaki vida somununu sıkın.
