## Puščanje pri pokrovu črpalke

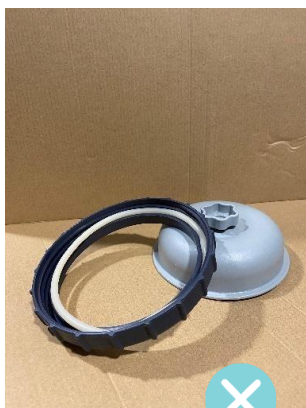
Obstaja več možnih vzrokov za puščanje na pokrovu. Eden od glavnih vzrokov je lahko, da O-tesnilo ne sedi v utoru ohišja pod pokrovom, temveč v obroču z navojem. Zaradi nepravilne namestitve črpalka ne tesni popolnoma, kar lahko povzroči puščanje.

Prva fotografija spodaj prikazuje nepravilno namestitev O-tesnila, druga fotografija pa pravilno. Če ugotovite, da je stanje bolj podobno prvi fotografiji, tesnilo namestite pravilno tako, da sledite zgoraj opisanim korakom.

- Korak 1:** Odvijte obroč z navojem in odstranite pokrov
- Korak 2:** O-tesnilo odstranite z obroča z navojem  
(Če se ne zrahlja, lahko z njim nežno udarite po tleh, da zrahljate O-tesnilo)
- Korak 3:** O-tesnilo namestite v utor ohišja pod pokrovom  
(kjer je bil včasih pokrov)
- Korak 4:** Pokrov postavite na utor ohišja, v katerem leži O-tesnilo
- Korak 5:** Privijte obroč z navojem
