Ukoliko curi voda na crjevima pumpe

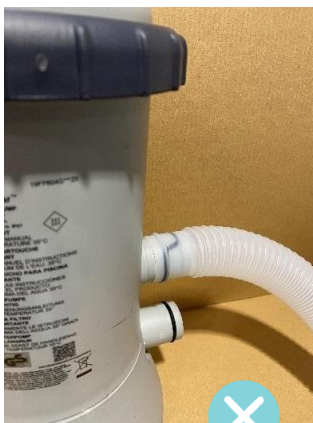
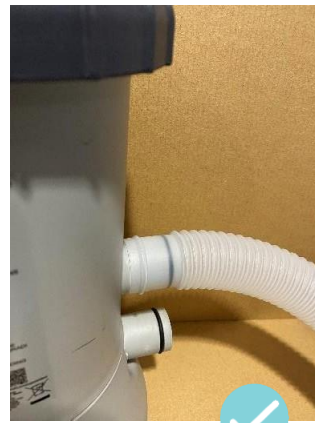
Postoji više mogućih uzroka zašto curi voda na crjevu od pumpe. Jedan od najčešćih razloga je to da O-prsten nije pravilno postavljen na priključku za crijeva. Prilikom priključivanja, O-prsten može da skliznuti i pomaknuti se. Ovo znači da se crijevo nije pravilno priključilo i to će dovesti do curenja vode na ovom mjestu.

Ispod možete vidjeti fotografije pravilnog i pogrešnog postavljanja O-prstena na priključak za crevo. Provjerite da li je O-prsten pravilno postavljen a ukoliko nije, postavite ga pravilno koristeći gore navedene korake.

- Korak 1:** Uklonite stezaljku i olabavite crijevo
- Korak 2:** Pomaknite crijevo nazad kako bi O-prstena namjestili na početak priključka za crijeva (Nježno pomaknite crijevo naprijed nazad da biste ponovo pričvrstili O-prsten ukoliko se pomaknuo)
- Korak 3:** Nježno pomaknite crijevo preko O-prstena bez pomicanja O-prstena
- Korak 4:** Postavite stezaljku za crijevo preko O-prstena
