Ukoliko curi voda na crevima pumpe

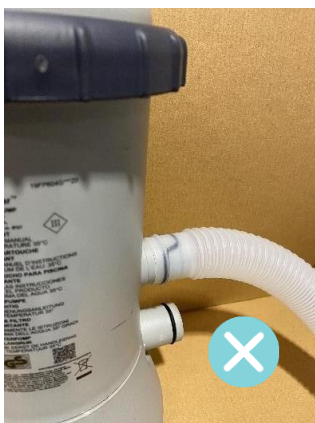
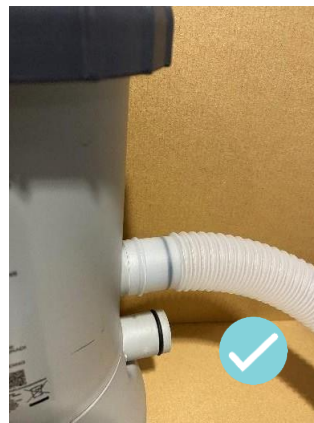
Postoji više mogućih uzroka zašto curi voda na crevu od pumpe. Jedan od najčešćih razloga je to da O-prsten nije pravilno postavljen na priključku za creva. Prilikom priključivanja, O-prsten može da sklizne i da pomeri. Ovo znači da se crevo nije pravilno priključilo i to će dovesti do curenja vode na ovom mestu.

Ispod možete videti fotografije pravilnog i pogrešnog postavljanja O-prstena na priključak za crevo. Proverite da li je O-prsten pravilno postavljen a ukoliko nije, postavite ga pravilno koristeći gore navedene korake

- Korak 1:** Uklonite stezaljku i olabavite crevo
- Korak 2:** Pomerite crevo nazad kako bi O-prstena namestili na početak priključka za creva
- Korak 3:** (Nežno pomerajte crevo napred nazad da biste ponovo pričvrstili O-prsten ukoliko se pomerio)
- Korak 4:** Nežno pomerite crevo preko O-prstena okretanja bez pomeranja O-prstena
- Korak 5:** Postavite stezaljku za crevo preko O-prstena
