## Únik vody okolo víka filtrace

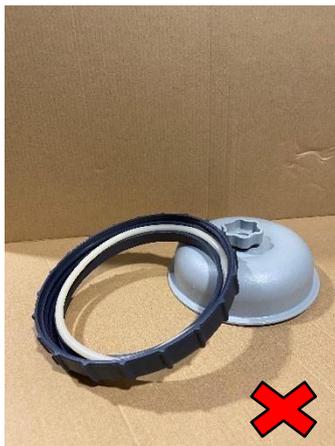
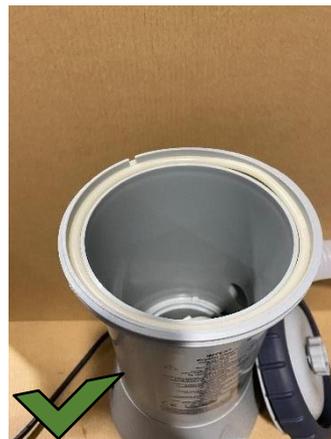
Existuje více důvodů, proč může unikat voda z horního víka kartušové filtrace. Hlavním důvodem bývá špatně umístěný těsnící kroužek. Těsnící kroužek by neměl být v místě, kde je na víku závit, ale v drážce v těle filtrace pod víkem. Kvůli špatnému umístění kroužku není filtrace správně utěsněná, což může způsobit únik vody.

Níže najdete vyfocený správně a špatně nasazený těsnící kroužek. Zkontrolujte prosím, zda je těsnící kroužek nasazený správně. Pokud ne, tak postupujte podle výše uvedených bodů.

- Krok 1:** Uvolněte šroubovací matici víka a víko odejměte.
- Krok 2:** Vyndejte těsnící kroužek, je-li v oblasti závitu víka.  
(Pokud je vevnitř zaseknutý, můžete s kruhem jemně zaklepat o zem, aby se těsnící kroužek uvolnil)
- Krok 3:** Vložte těsnící kroužek do kruhové drážky v těle filtrace (tam, kam vkládáte víko)
- Krok 4:** Položte víko na těsnící kroužek.
- Krok 5:** Utáhněte šroubovací matici víka.
