Scurgeri de apă în jurul capacului filtrului

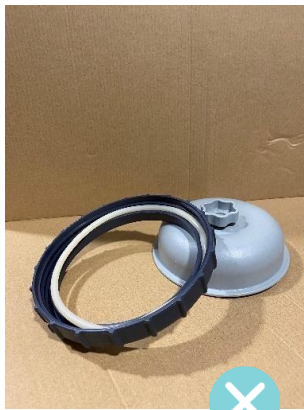
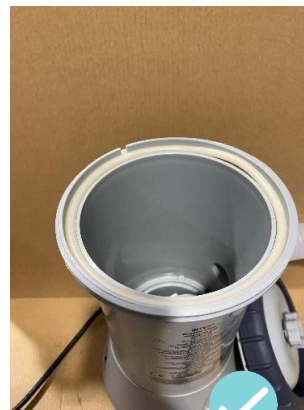
Există mai multe cauze posibile ale scurgerilor pe capac. Unul dintre cele mai frecvente motive este fiindcă inelul O nu este amplasat sub capac, ci într-un inel filetat. Inelul O nu trebuie să fie situat în inelul filetat, ci în carcasa de sub capac. Din cauza instalării necorespunzătoare pompa nu este complet închisă, ceea ce poate duce la scurgeri de apă pe capac.

Mai jos puteți vedea o fotografie cu amplasarea corespunzătoare și necorespunzătoare a inelului O. Verificați cu atenție dacă este amplasarea corespunzătoare, iar dacă nu, instalați-l corespunzător urmând pașii de mai sus.

- Pasul 1:** Deșurubați inelul filetat și înlăturați capacul
- Pasul 2:** Înlăturați inelul O al inelului filetat
(Îl puteți bate ușor pentru a-l destrânge)
- Pasul 3:** Așezați inelul O de marginea interiorului carcasei filtrului (unde era capacul)
- Pasul 4:** Așezați capacul pe vârful inelului O
- Pasul 5:** Înșurubați inelul filetat
