Únik vody okolo filtračného veka

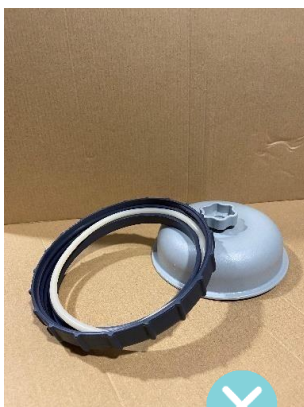
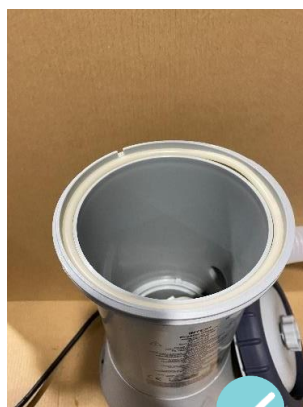
Existuje niekoľko dôvodov, prečo môže voda z horného krytu kartušové filtrácie vytekať. Hlavným dôvodom je zle umiestnený tesniaci krúžok. Tesniaci krúžok by nemal byť v mieste závitu na veko, ale v drážke v telese filtra pod vekom. Z dôvodu zlého umiestnenia krúžku nie je filtrácia správne utesnená, čo môže spôsobiť únik vody.

Nižšie nájdete obrázok správne a nesprávne nasadeného tesniaceho krúžku. Skontrolujte, či je tesniaci krúžok správne nasadený. Ak nie, postupujte podľa vyššie uvedených bodov.

Krok 1: Uvoľníte skrutkovaciu maticu veka a veko odstráňte.

Krok 2: Vyberte tesniaci krúžok, ak sa nachádza v oblasti závitu veka.

(Ak je zaseknutý vo vnútri, môžete s krúžkom jemne poklepať o zem, aby sa tesniaci krúžok uvoľnil)

Krok 3: Vložte tesniaci krúžok do kruhovej drážky v tele filtrácie (tam, kam vkladáte veko).

Krok 4: Položte veko na tesniaci krúžok.

Krok 5: Utiahnite skrutkovaciu maticu veka.
