Vandens nuotėkis aplink filtro dangtį

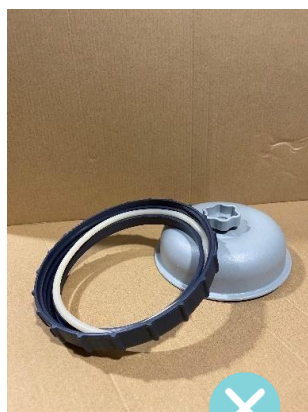
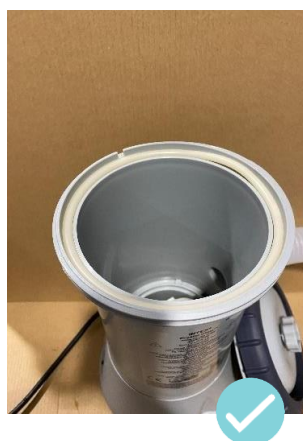
Yra keletas priežasčių, kodėl vanduo gali nutekėti iš viršutinio kasetinio filtro dangčio. Pagrindinė priežastis – netinkamai įdėtas sandarinimo žiedas. Sandarinimo žiedas turi būti ne toje vietoje, kur ant dangčio yra sriegis, bet filtro korpuso griovelyje po dangčiu. Dėl neteisingos žiedo padėties filtravimas nėra tinkamai užsandarintas ir todėl gali nutekėti vanduo. Prašome atlikti toliau nurodytus veiksmus:

Žemiau rasite teisingai ir neteisingai sumontuoto sandarinimo žiedo nuotrauką. Patikrinkite, ar sandarinimo žiedas tinkamai sumontuotas. Jei ne, atlikite aukščiau nurodytus veiksmus.

1 veiksmas: Atsukite dangčio veržlę ir nuimkite dangtį.

2 veiksmas: Nuimkite sandarinimo žiedą, jei jis yra dangčio sriegio srityje.

(Jei jis įstrigo viduje, galite švelniai bakstelėti žiedu į žemę, kad atlaisvintumėte sandarinimo žiedą)

3 veiksmas: Įdėkite sandarinimo žiedą į apskritą griovelį filtro korpuse (kur dedate dangtį.)

4 veiksmas: Dangtį dėkite ant sandarinimo žiedo.

5 veiksmas: Priveržkite varžto veržlę.
