Διαρροή νερού από σωλήνες

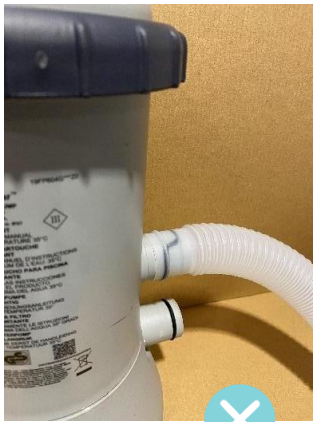
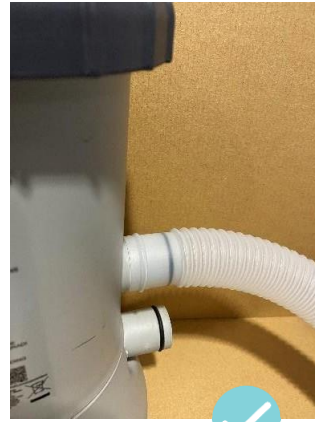
Παρακάτω μπορείτε να δείτε φωτογραφίες με παραδείγματα ενός σωστά και ενός εσφαλμένα τοποθετημένου στεγανοποιητικού δακτυλίου στην είσοδο του σωλήνα. Παρακαλούμε ελέγξτε ότι ο δακτύλιος είναι σωστά τοποθετημένος. Εάν όχι, ακολουθήστε τα παραπάνω σημεία.

- Βήμα 1:** Χαλαρώστε τον εύκαμπτο σωλήνα.
- Βήμα 2:** Τραβήξτε τον εύκαμπτο σωλήνα προς τα έξω έτσι ώστε ο δακτύλιος στεγανοποίησης o-ring να εφαρμόζει στην αυλάκωσή του στην είσοδο του σωλήνα (Εάν ο δακτύλιος o-ring έχει μετατοπιστεί, μετακινήστε τον εύκαμπτο σωλήνα απαλά μπρος-πίσω μέχρι να τοποθετηθεί στη σωστή θέση)
- Βήμα 3:** Εισάγετε προσεκτικά τον εύκαμπτο σωλήνα με κυκλική κίνηση, ώστε ο δακτύλιος στεγανοποίησης o-ring να μην χαλαρώσει από τη θέση του
- Βήμα 4:** Αντικαταστήστε τον σφιγκτήρα του σωλήνα.
