Αντλία φίλτρου φυσιγγίου - επίλυση βασικών προβλημάτων

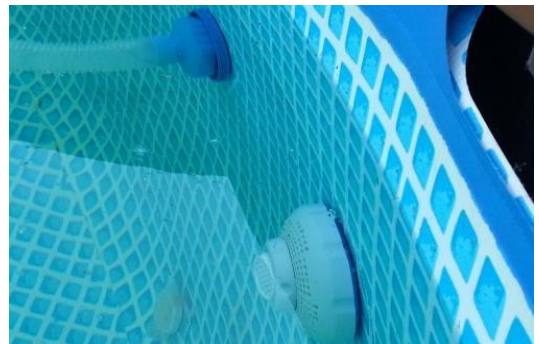
- ✓ Αρχικά, αφαιρέστε το φίλτρο και ενεργοποιήστε ξανά το φιλτραρίσμα. Εάν ο ρυθμός ροής βελτιώθηκε, το πρόβλημα προκλήθηκε από το φίλτρο.
- ✓ Αν οι τιμές του νερού δεν είναι εντός ορίων και αν δεν καθαρίζετε τακτικά το φίλτρο, τότε αυτό μπορεί να φράξει γρήγορα, προκαλώντας αυξημένη αντίσταση στη ροή.
- ✓ Η εισόδος και η εξόδος του νερού στους τοίχους της πισίνας πρέπει να είναι πλήρως βυθισμένες κάτω από την επιφάνεια του νερού.
- ✓ Ο αέρας πρέπει να έχει αφαιρεθεί πλήρως από τον σωλήνα και την αντλία (δείτε τη διαδικασία στο εγχειρίδιο χρήσης).
- ✓ Δεν πρέπει να υπάρχουν εμπόδια μπροστά από τα σημεία εισόδου/εξόδου του νερού
- ✓ Το φυσίγγιο φίλτρου πρέπει να ξεπλένεται μετά από κάθε χρήση.
- ✓ Μόλις το φυσίγγιο φίλτρου φράξει τόσο πολύ που δεν μπορεί να καθαριστεί, πρέπει να αντικατασταθεί με ένα νέο φυσίγγιο.

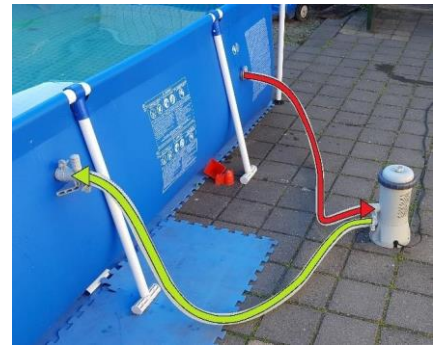
- ✓ Αν ο επιπλέον εξοπλισμός έχει σωστά εξαερωθεί.
- ✓ Το κύκλωμα έχει σχεδιαστεί έτσι ώστε το νερό να κυκλοφορεί στη συντομότερη δυνατή διαδρομή.
- ✓ Όλες οι συνδεδεμένες συσκευές είναι εγκατεστημένες **στο έδαφος** και βρίσκονται κάτω από την στάθμη του νερού. Εκτός από το skimmer, τον ψεκαστήρα πισίνας (ντους με έγχρωμο εφέ LED) και τον καταρράκτη (έγχρωμος καταρράκτης).
