Pompa – Spa küvetinin filtreleme motoru

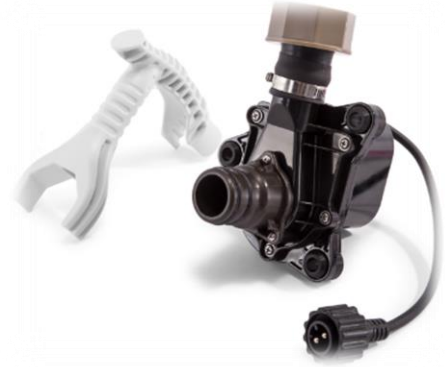
Filtreleme çalışmıyorsa ve Spa küvetiniz hala garanti kapsamındaysa, bayide şikayette bulunun. Artık garanti kapsamında değilse, filtre pompası değiştirilebilir.

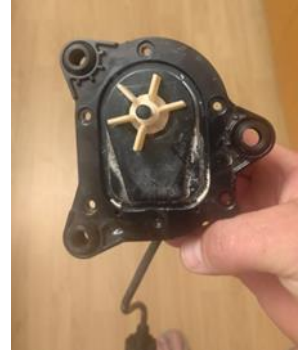
Pompanın hasarlı rotor (pervane) örneği.

Alternatif olarak, pompanın içindeki seramik eksen ve rotor (pervane) hasar açısından kontrol edilebilir. Bu parçalar yedek parça olarak mevcuttur ve değiştirilebilir.

Örneğin, su pompayı tıkayan çok fazla kalsiyum içeriyorsa, pompanın temizlenmesi gerekecek.
