Ukoliko curi voda na poklopcu

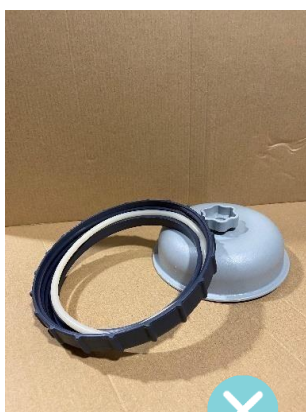
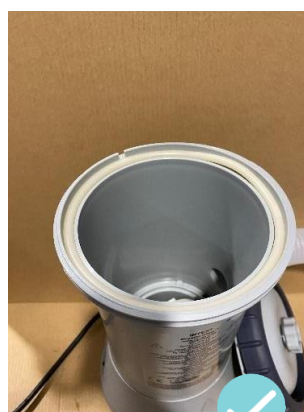
Postoji više mogućih uzroka ukoliko curi voda na poklopcu. Jedan od najčešćih razloga je da se O-prsten ne nalazi ispod poklopca već je ispao na navoj. O-prsten ne bi smio biti na navoju, već u kućištu točno ispod poklopca. Zbog pogrešnog postavljanja O-prsten pumpa se ne može potpuno zatvoriti, a to dovodi do curenja vode na poklopcu.

Ispod možete videti fotografije pravilnog i pogrešnog postavljanja O-prstena. Provjerite da li je O-prsten pravilno postavljen i ukoliko nije koristite gore navedene korake u tome.

- Korak 1:** Olabavite prsten sa navojem i uklonite poklopac
- Korak 2:** Uklonite O-prsten sa prstena sa navojem
(možete ga nježno kucnuti o pod da bi se olabavio)
- Korak 3:** Postavite O-prsten na rub unutrašnje strane kućišta filtera (gdje je bio poklopac)
- Korak 4:** Postavite poklopac na vrh O-prstena
- Korak 5:** Zategnite prsten sa navojem
