Puščanje cevi

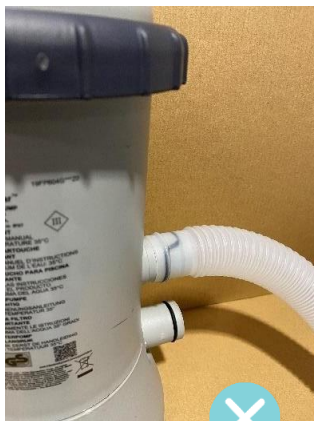
Obstaja več možnih vzrokov za puščanje cevi. Eden glavnih razlogov je, da O-tesnilo ni pravilno nameščeno na priključku cevi. Pri nameščanju cevi je lahko prišlo do zdrsa oz. premika tesnila, kar lahko povzroči puščanje, ker cev ne bo tesno nameščena.

Prva fotografija spodaj prikazuje nepravilno namestitev O-tesnila, druga fotografija pa pravilno. Če ugotovite, da je stanje bolj podobno prvi fotografiji, tesnilo namestite pravilno tako, da sledite zgoraj opisanim korakom

Korak 1: Odvijte cev

Korak 2: Cev potisnite nazaj čez

(Cev nežno premikajte naprej in nazaj, da ponovno pritrdite O-tesnilo, če se je le-to premaknilo)

Korak 3: Cev z vrtilnimi gibi nežno potisnite čez O-tesnilo, da ga ne bi premaknili

Korak 4: Ponovno namestite cevno objemko preko O-tesnila
