Scurgeri de apă din furtunuri

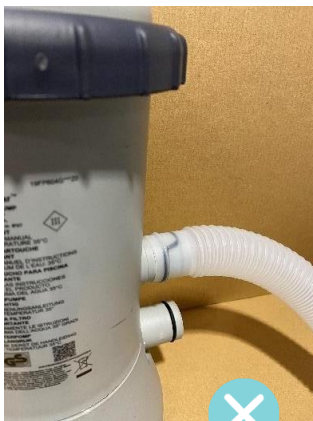
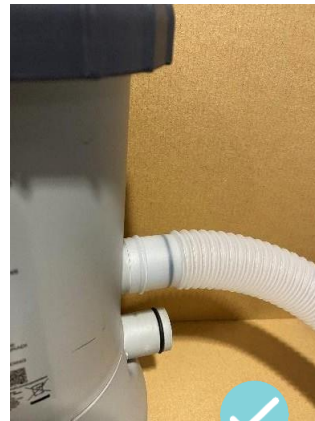
Mai jos puteți vedea o fotografie a plasării corecte și greșite a inelului O pe racordul furtunului. Asigurați-Vă că este poziționat corespunzător, dacă nu, poziționați-l corect folosind planul pas cu pas de mai sus.

Pasul 1: Relaxați furtunul

Pasul 2: Mutați furtunul înapoi peste inelul O până când acesta se insertează în creștătura de la capătul furtunului (Mișcați ușor furtunul înainte și înapoi pentru a atașa din nou inelul O dacă acesta s-a mișcat din loc)

Pasul 3: Deplasați ușor furtunul peste inelul O de filare fără a muta inelul O

Pasul 4: Înlocuiți clema furtunului peste inelul O
