Vandens nuotėkis iš žarnos

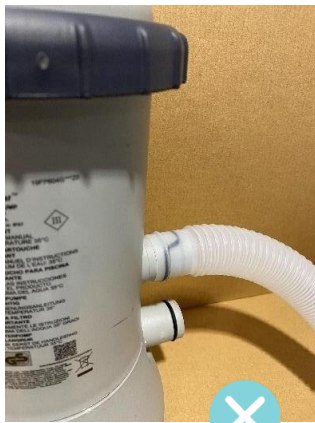
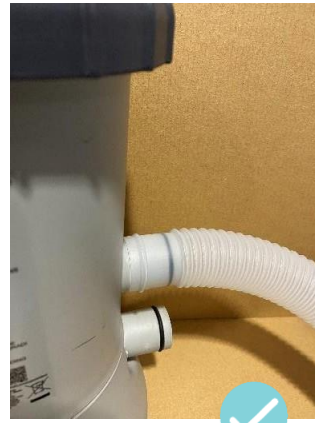
Yra keletas priežasčių, kodėl vanduo gali tekėti iš žarnų. Pagrindinė priežastis – neteisingai įdėtas sandarinimo žiedas ties žarnos įvadu. Kai prijungiate žarną, sandarinimo žiedas gali judėti ir tinkamai neužsandarinti, todėl gali nutekėti vanduo.

Žemiau pateiktos nuotraukos su teisingai ir neteisingai sumontuotu sandarinimo žiedu prie žarnos įvadu. Patikrinkite, ar sandarinimo žiedas tinkamai sumontuotas. Jei ne, atlikite nurodytus žingsnius.

1 veiksmas: Atleiskite žarną.

2 veiksmas: Ištraukite žarną taip, kad sandarinimo o-žiedas tilptų į griovelį ties žarnos įvadu (Jei sandarinimo žiedas pajudėjo, švelniai stumkite žarną pirmyn ir atgal tol, kol žiedas atsidurs reikiamoje padėtyje).

3 veiksmas: Atsargiai sukamaisiais judesiais uždėkite žarną taip, kad sandarinimo o-žiedas neatsilaisvintų iš savo padėties.

4 veiksmas: Pakeiskite žarnos sąvaržą.
