## Mjerač istrošenosti filter uložka

Novi modeli filter pumpi sa uloškom C1000 i C1500 imaju mjerač istrošenosti filter uložka.

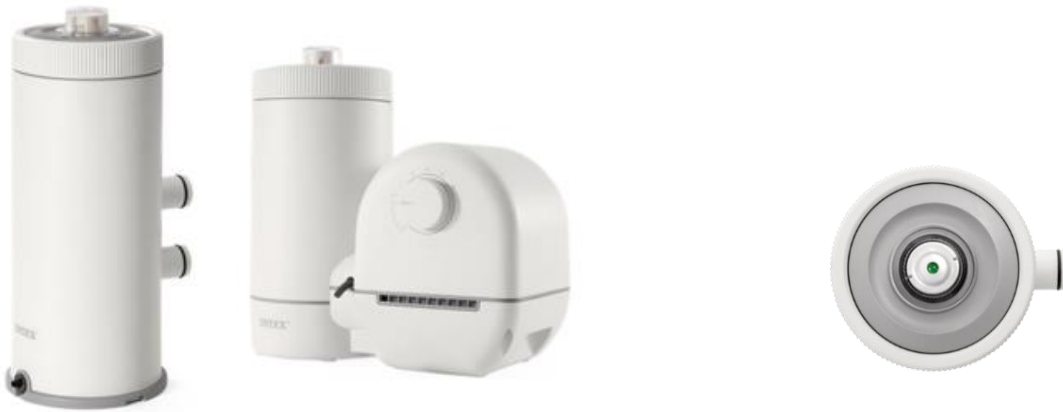
### Zeleno

uložak je čist, nije potrebna promjena

### Žuto

uložak zahtijeva čišćenje

### Crveno

uložak je jako zaprljan i zahtijeva čišćenje ili zamjenu
