Filtre cu cartuș - soluționarea problemelor fundamentale

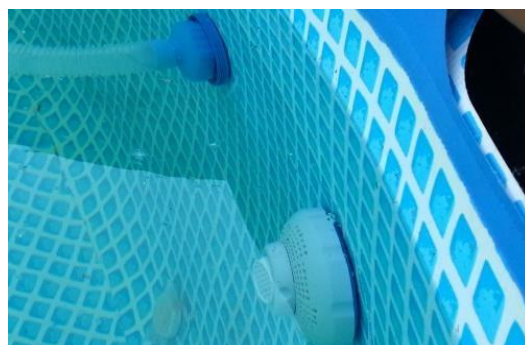
- ✓ Mai întâi scoateți filtrul și porniți din nou filtrarea. Dacă debitul s-a îmbunătățit, problema era cauzată de filtru.
- ✓ Dacă valorile apei nu sunt normale și dacă filtrul nu este curățat regulat, acesta se va înfunda foarte repede, ceea ce poate provoca o rezistență crescută apei.
- ✓ Tuburile de trecere de intrare și ieșire trebuie să fie complet scufundate sub apă.
- ✓ Furtunul și pompa trebuie complet aerisite (procedura este descrisă în manualul de utilizare).
- ✓ În fața trecerilor de perete nu trebuie să se afle niciun obstacol.
- ✓ Cartușul filtrant trebuie spălat după fiecare utilizare.
- ✓ Dacă cartușul de filtrare este atât de murdar încât nu poate fi curățat, trebuie înlocuit cu un cartuș nou și nefolosit.
