Картушна филтрация – решение на основни проблеми

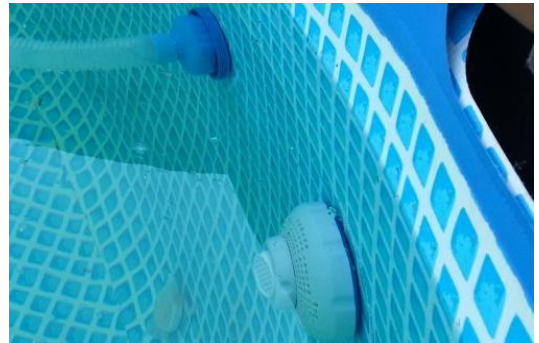
- ✓ Първо извадете филтъра и включете отново филтрацията. Ако дебитът се е подобрил, проблемът е бил причинен от филтъра.
- ✓ Ако параметрите на водата не са в норма и филтърът не се почиства редовно, той се запушва много бързо, което може да доведе до повишено съпротивление на водата.
- ✓ Входните и изходните стенни преходни отвори трябва да бъдат изцяло потопени под вода.
- ✓ Маркучът и помпата трябва да бъдат напълно обезвъздушени (процедурата е описана в ръководството за употреба).
- ✓ Пред стенните отвори не трябва да има никакви препятствия.
- ✓ Картушът трябва да се изплаква след всяка употреба.
- ✓ Когато картушът е толкова запушен, че не може да бъде почистен, трябва да бъде заменен с нов и неизползван картуш.

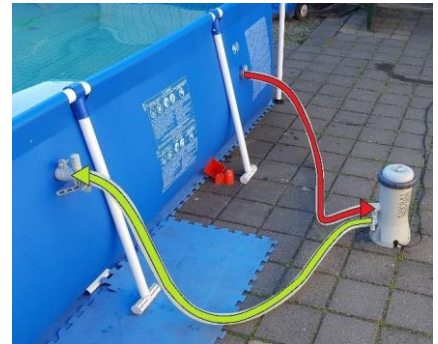
- ✓ Тези продукти са правилно обезвъздушени.
- ✓ Циркулацията е проектирана така, че водата да циркулира по възможно най-късия път.
- ✓ Всички свързани устройства са монтирани на земята и се намират под нивото на водата. Освен скимер, pool sprayer (душ с цветен LED ефект) и waterfall (цветна каскада).
