Αντλία - κινητήρας φιλτραρίσματος υδρομασάζ

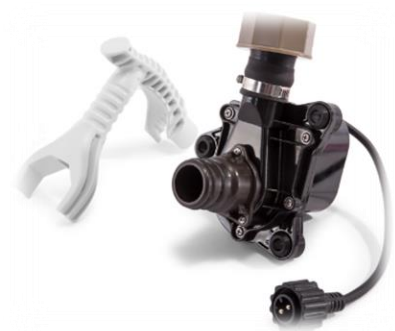
Εάν το φιλτράρισμα δεν λειτουργεί και το υδρομασάζ σας εξακολουθεί να είναι εντός εγγύησης, υποβάλετε καταγγελία στον αντιπρόσωπο. Εάν δεν καλύπτεται πλέον από την εγγύηση, η αντλία φίλτρου μπορεί να αντικατασταθεί.

Εναλλακτικά, ο κεραμικός άξονας και ο ρότορας (πτερωτή) στο εσωτερικό της αντλίας μπορούν να ελεγχθούν για τυχόν ζημιές. Αυτά τα εξαρτήματα διατίθενται ως ανταλλακτικά και μπορούν να αντικατασταθούν.

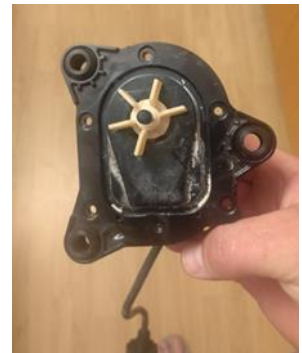
Παράδειγμα κατεστραμμένου ρότορα (πτερωτής) σε αντλία.

Για παράδειγμα, εάν το νερό περιέχει πολύ ασβέστιο, το οποίο φράζει την αντλία, η αντλία θα πρέπει να καθαριστεί.
