Črpalka - motor filtrirne naprave masažnega bazena

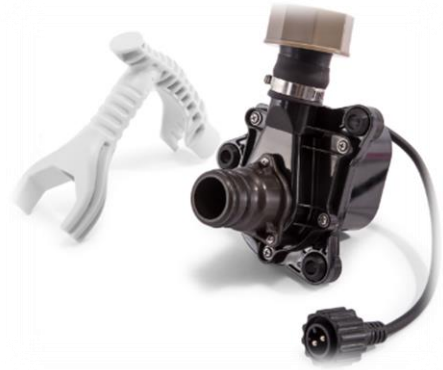
Če filtrirna naprava ne deluje in je masažni bazen še vedno v garanciji, jo reklamirajte pri prodajalcu. Če ni več v garanciji, lahko filtrirno črpalko zamenjate.

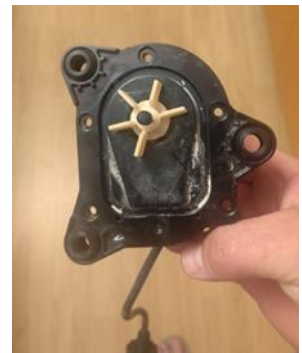
Druga možnost je, da preverite, ali sta keramična os in rotor (vijak) v črpalki poškodovana. Ta dela obstajata kot rezervna dela in ju je mogoče zamenjati.

Primer poškodovanega rotorja (vijaka) v črpalki.

Če voda vsebuje na primer veliko kalcija, ki maši črpalko, bo treba črpalko očistiti.
